Восстановление посадочного места подшипника электродвигателя

Ремонтное предприятие, г. Санкт-Петербург

Апрель 2020 года

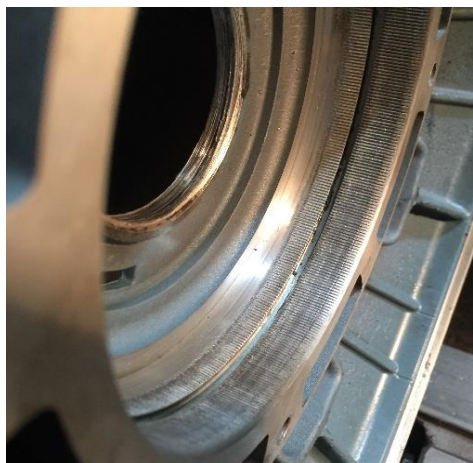
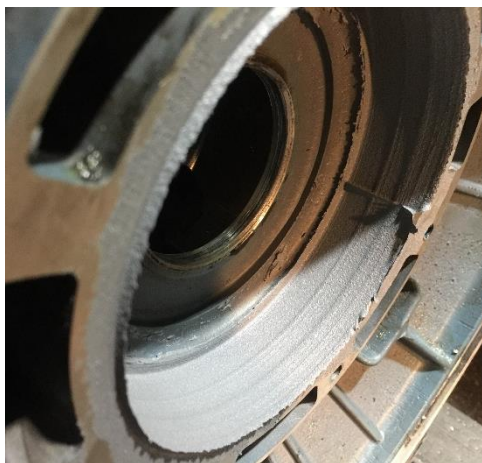
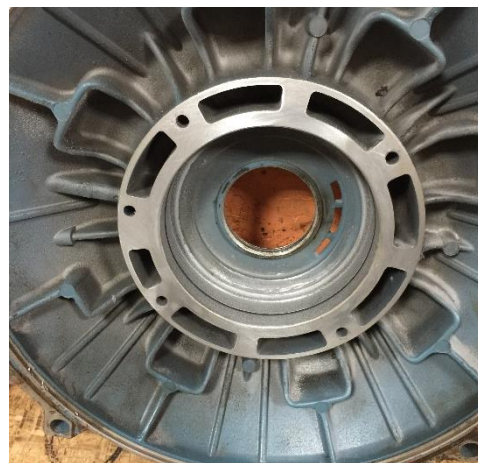
После длительной эксплуатации появился износ посадочного места подшипника крышки электродвигателя

После очистки крыша была установлена в токарный станок ДИП-300, была произведена подготовка поверхности с проточкой рваной резьбы для увеличения площади соприкосновения ПКМ Belzona

Ремонт происходил согласно оригинальной методики Belzona для восстановления посадочных мест.
