РЕМОНТ ПОСАДОК ПОДШИПНИКОВ РОТОРОВ LEMKEN ZIRKON 10/600L

Ротационная борона Lemken Zirkon
10/600L

Февраль 2021 года

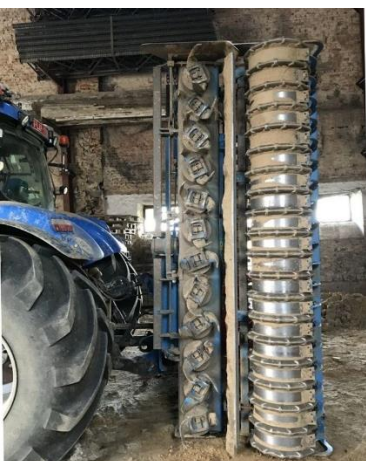
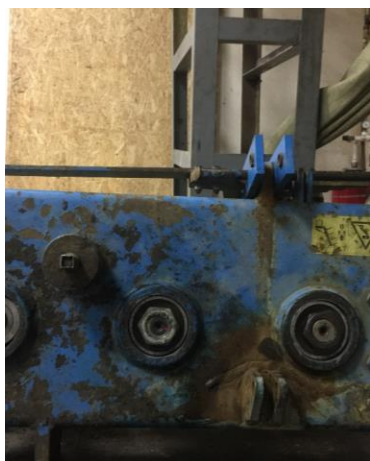
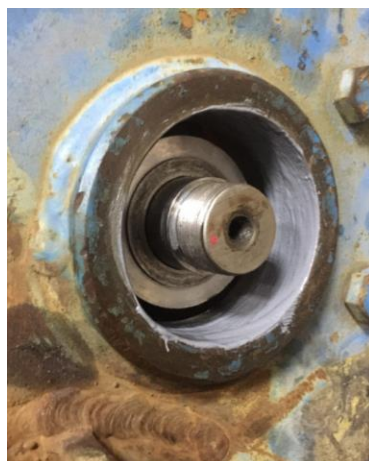
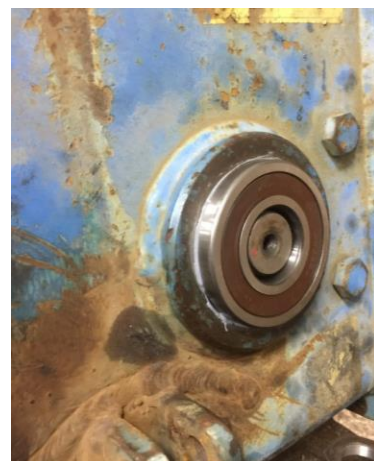
В процессе эксплуатации произошел износ посадок подшипника всех роторов бороны и растрескивание корпуса ванны из которой происходила утечка редукторного масла.

Износ посадки вызван постоянным попаданием на жесткие подложки, камни большого размера.

Ремонт посадочного места с полным разбором роторов с применением ПКМ Belzona 1321 и заменой всех подшипниковых улов на новые.

После демонтажа всех роторов, корпус подвергается пескоструйной обработке по местам посадок и последующей мойке для удаления песка и следов старого масла. После поверхность обезжиривается и обеспыливается и происходит монтаж новых подшипников с обработкой антиадгезивом на материал Belzona 1321 Ceramic S. Трещины корпуса подвергаются разделке кромки и сварке полуавтоматом.
