## РЕМОНТ ПОСАДКИ ПОДШИПНИКА РОТОРА ПРИЕМНОГО БУНКЕРА JOHN DEERE

Комбайн John Deere

июль 2021 года

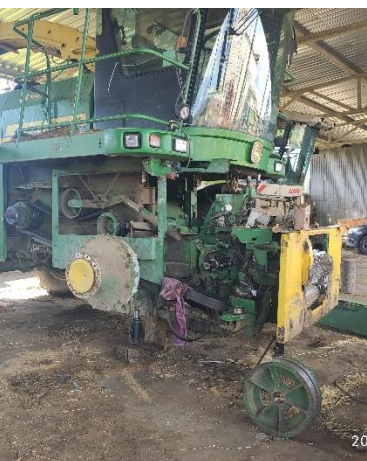
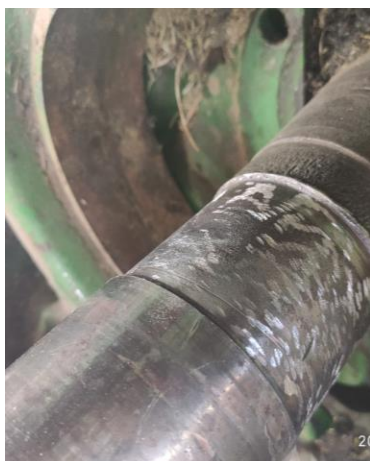
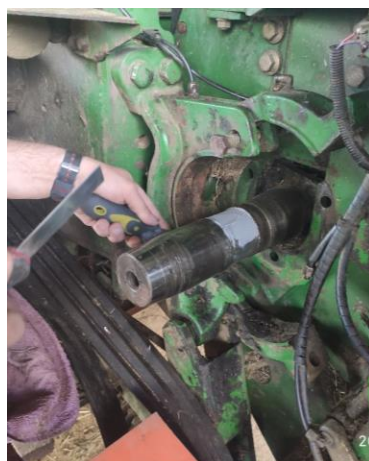
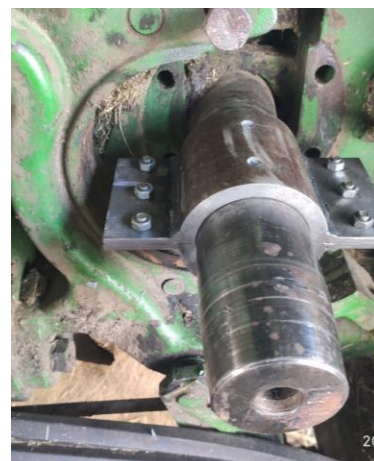
В процессе эксплуатации произошел износ посадки подшипника ротора приемного бункера комбайн John Deere

Износ посадки мог быть вызван попаданием инородного предмета в область работы (камень), либо износом ротора и последующей разбалансировкой (высокий дисбаланс), что привело к увеличенной вибрации и выработкой ободкой подшипника.

Ремонт посадочного места без съема ротора по месту установки, путем формовки посадки ПКМ Belzona 1111 Super Metall.

После демонтажа корпуса и подшипника, было произведено обнижение посадки на 1,5 мм и подготовка поверхности машинкой Monti до уровня Sa 2.5. Поверхность обезжиривается и обеспыливается, после наносится материал Belzona 1111 Super Metall и методом формовки, заранее выточенной оправкой, обтягивается по посадке. После снимается и места стыка оправки обрабатываются в ручную пневмоинструментом.
