## Восстановление корпуса сервомотора 136

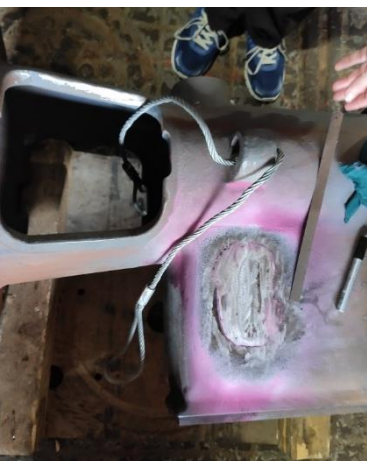
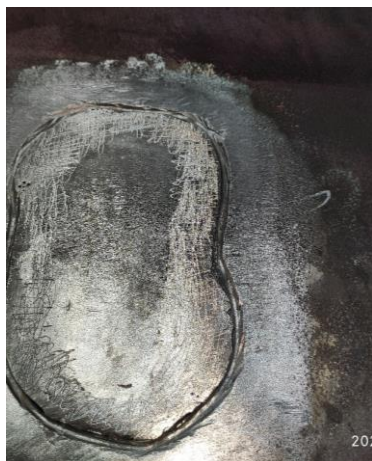
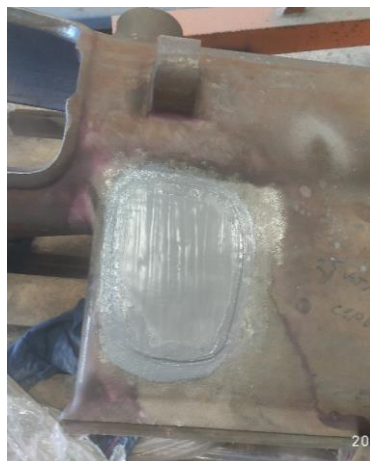
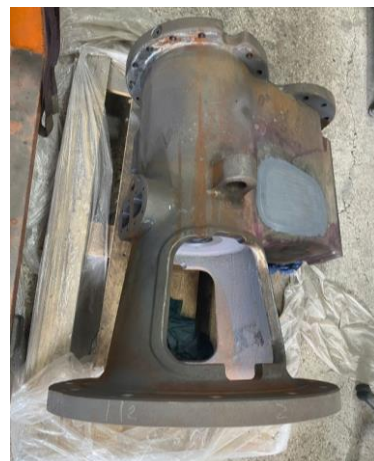
В стенке корпуса было вырезано технологическое окно, затем была приварена заглушка, в результате чего появились трещины

Разделали трещину, провели обеспыливание и обезжиривание поверхности, также произвели армирование трещины.

ПКМ Belzona 1111 Супер Металл;  
Belzona 9341 Армирующая сетка.
