### Балансировка ротора ворошителя сельскохозяйственного

Сельхоз предприятие, Ленинградская область

июль 2021 года

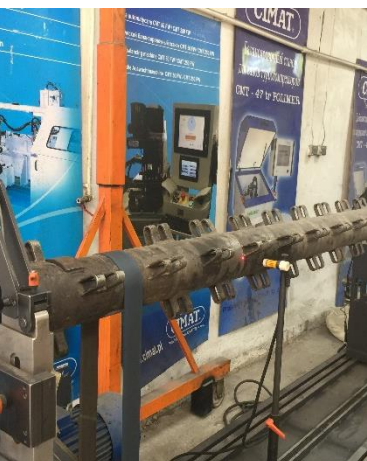
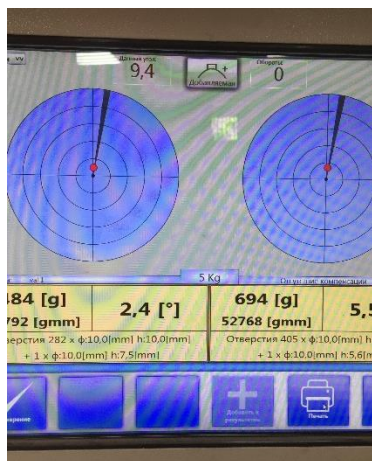
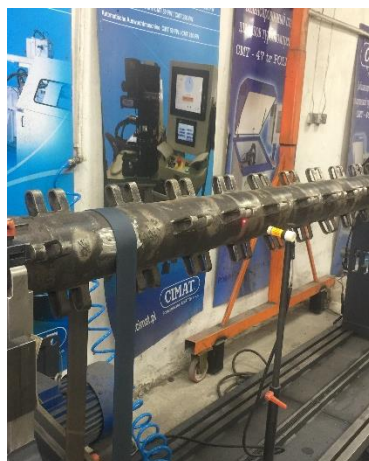
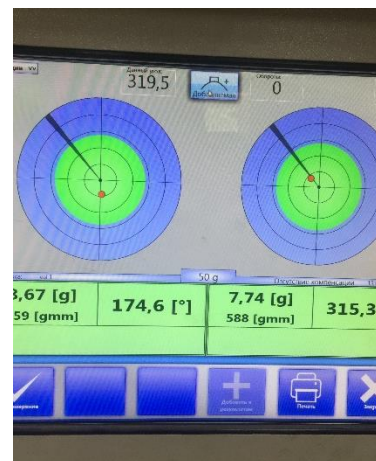
Во время эксплуатации и износа появилась вибрация агрегата и работа подшипниковых узлов была сокращена значительно.

После установки ротора на станок CIMAT CMT-1500H2PW, была произведена калибровка а затем балансировка ротора, путем приварки грузов на плоскость ротора.
