### Балансировка ротора бумагоделательной машины

Ремонтное предприятие, Сыктывкар

апрель 2020 года

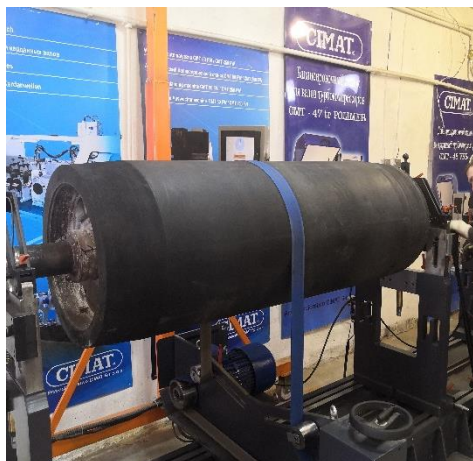
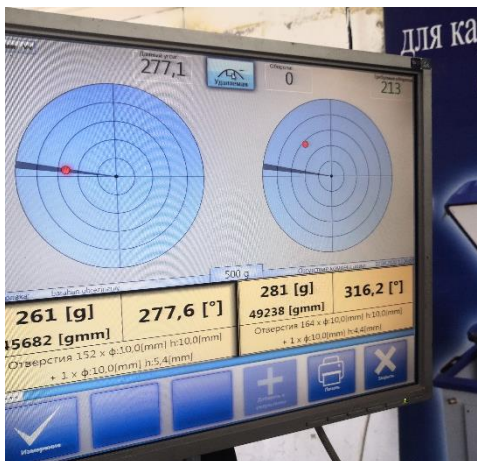
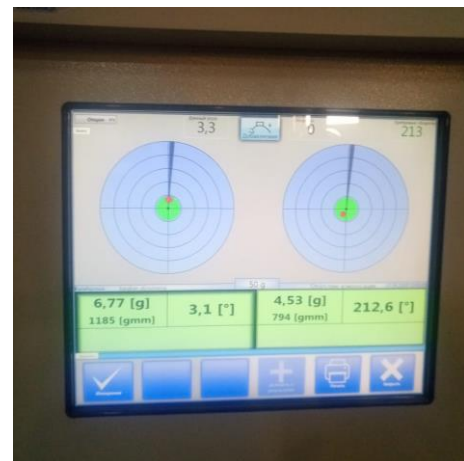
После восстановления резинового покрытия ротора появилась повышенная вибрация. Заказчик принял решение отбалансировать ротор

Балансировка роторов по повышенному классу позволяет увеличить ресурс подшипниковых узлов, срок эксплуатации и ресурс самого покрытия ротора. Дисбаланс по 2 осям распределяется на угол больше 120; для меньшего статического дисбаланса при повышенных оборотах ротора.

- Балансировочный станок CIMAT CMT-1500H2PW.

Балансировка была произведена в соответствии с ГОСТ ИСО 1940-1-2007 Вибрация. Требования к качеству балансировки жестких роторов. Часть 1. Определение допустимого дисбаланса.
